Atelier d'art Linder Stéphane

Restauration d'objets d'art

Dossier de restauration du retable de la Vierge du Rosaire, Église Saint-Étienne de Mulhouse.

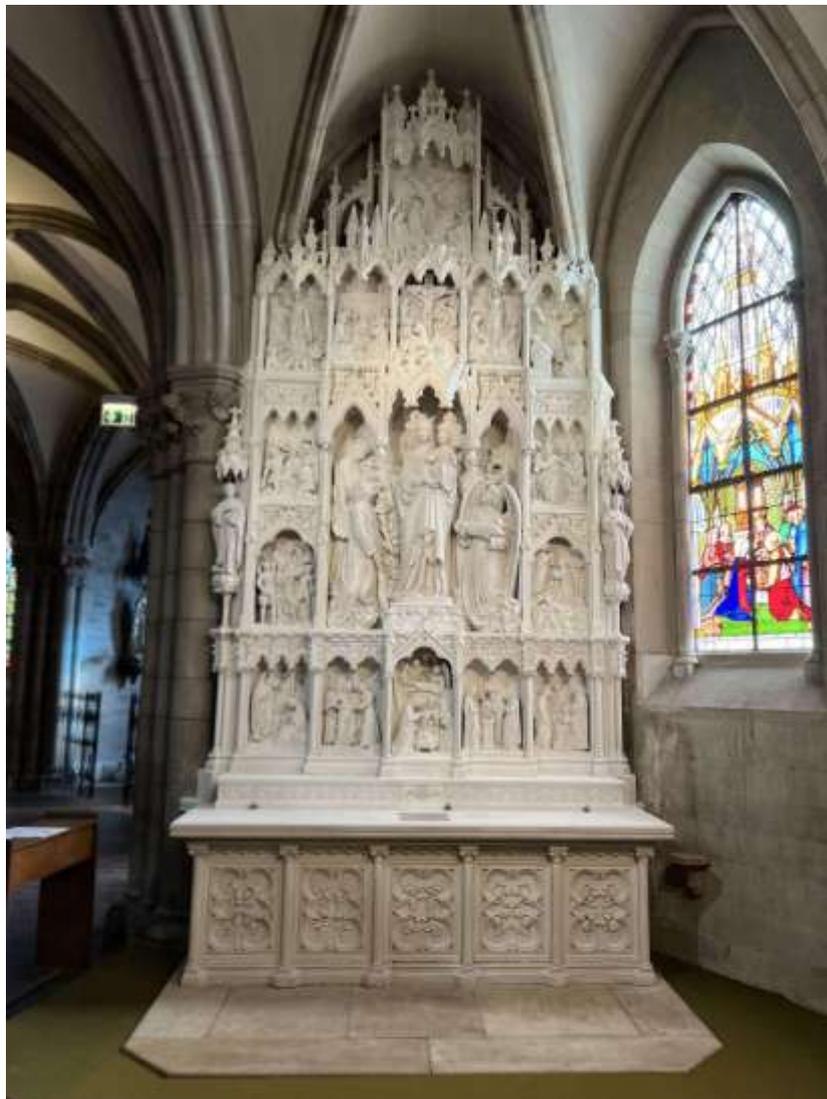
Etat après restauration.

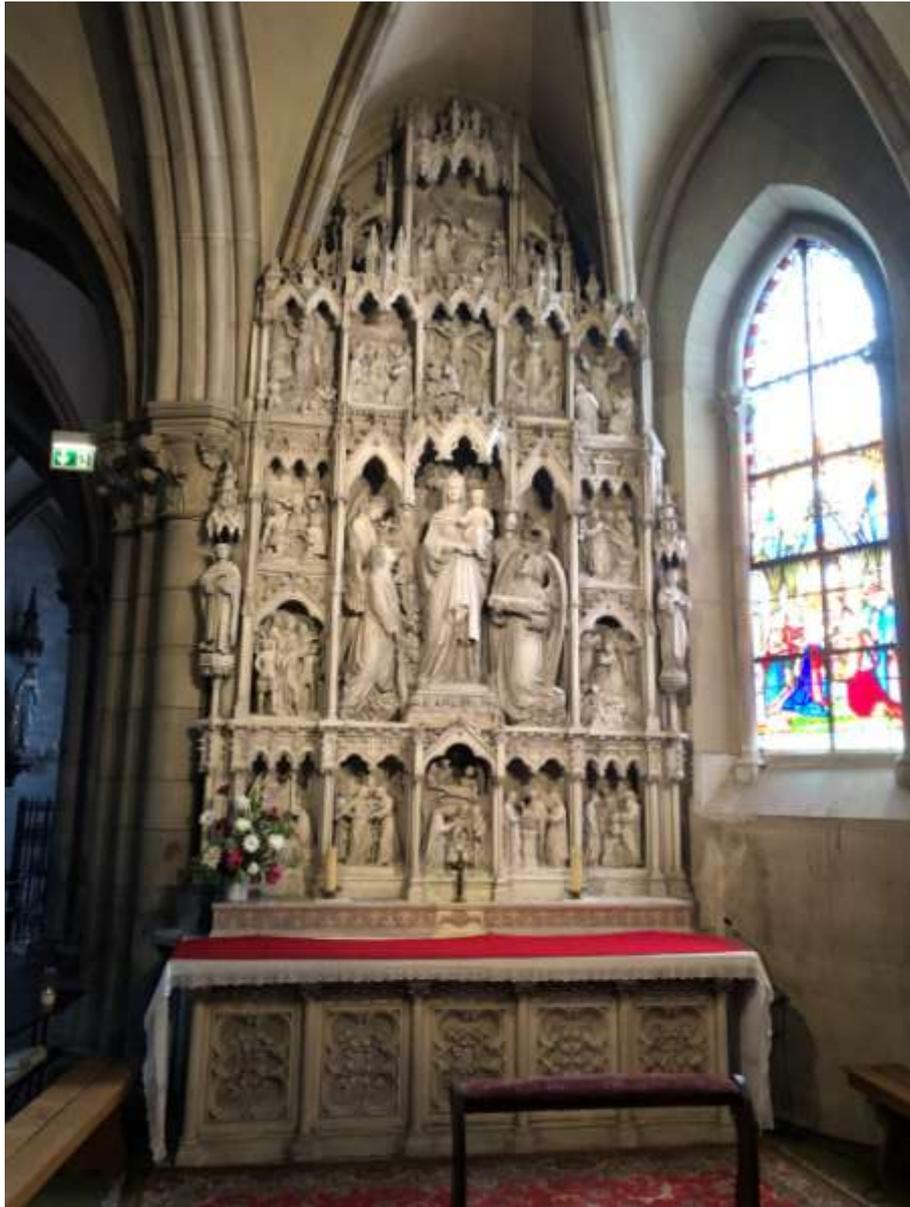
Les surfaces sont empoussiérées et encrassées. En résulte un aspect terne et alourdi du retable compromettant la bonne lisibilité de l'œuvre.

D'anciennes traces et zones foncées sont visibles sur le relief haut droit, allant jusqu'au bas de l'autel, probablement du à une infiltration d'eau ancienne du toit à travers l'arrête de la voute.

Aspect de l'autel avant restauration.

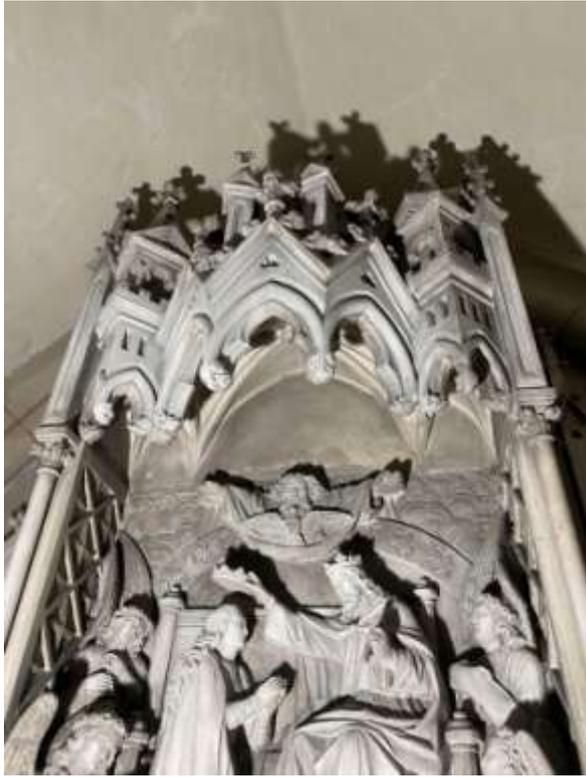
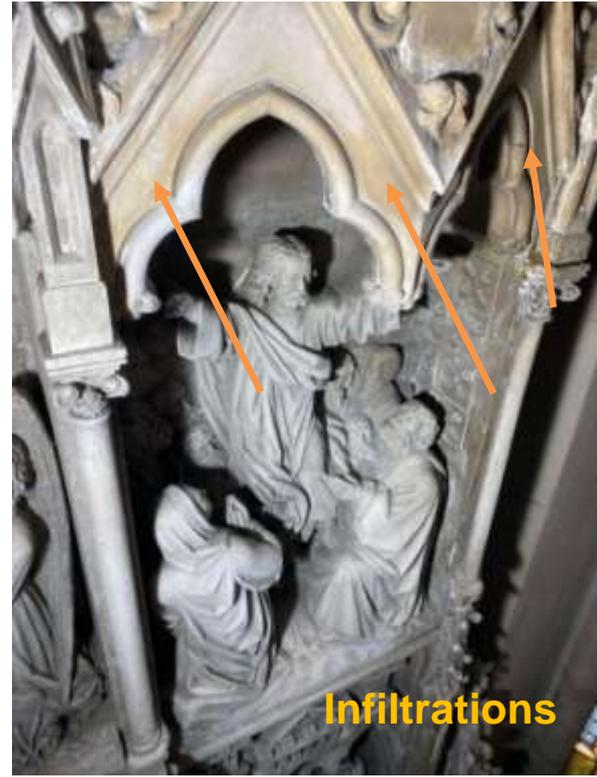
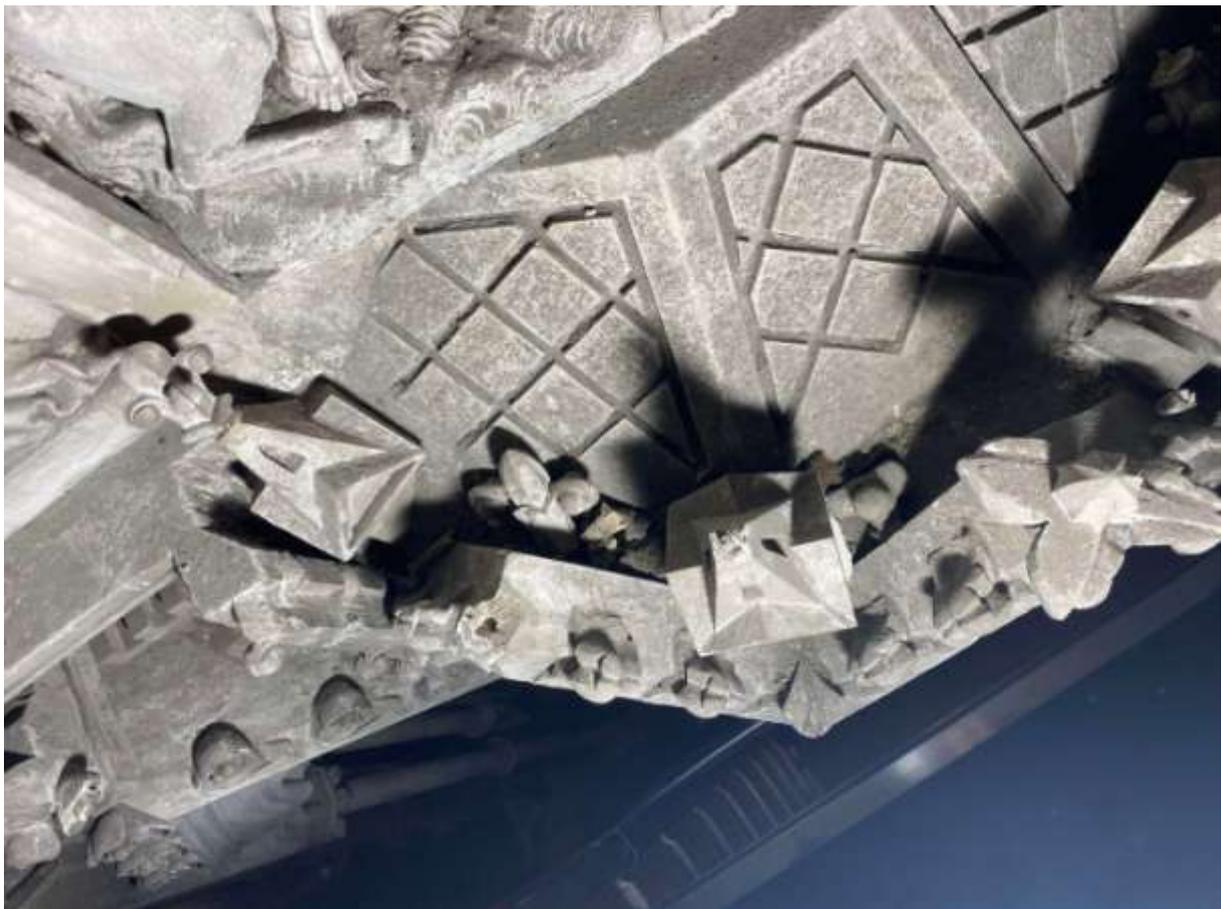
Encrassement et éléments brisés tombés.

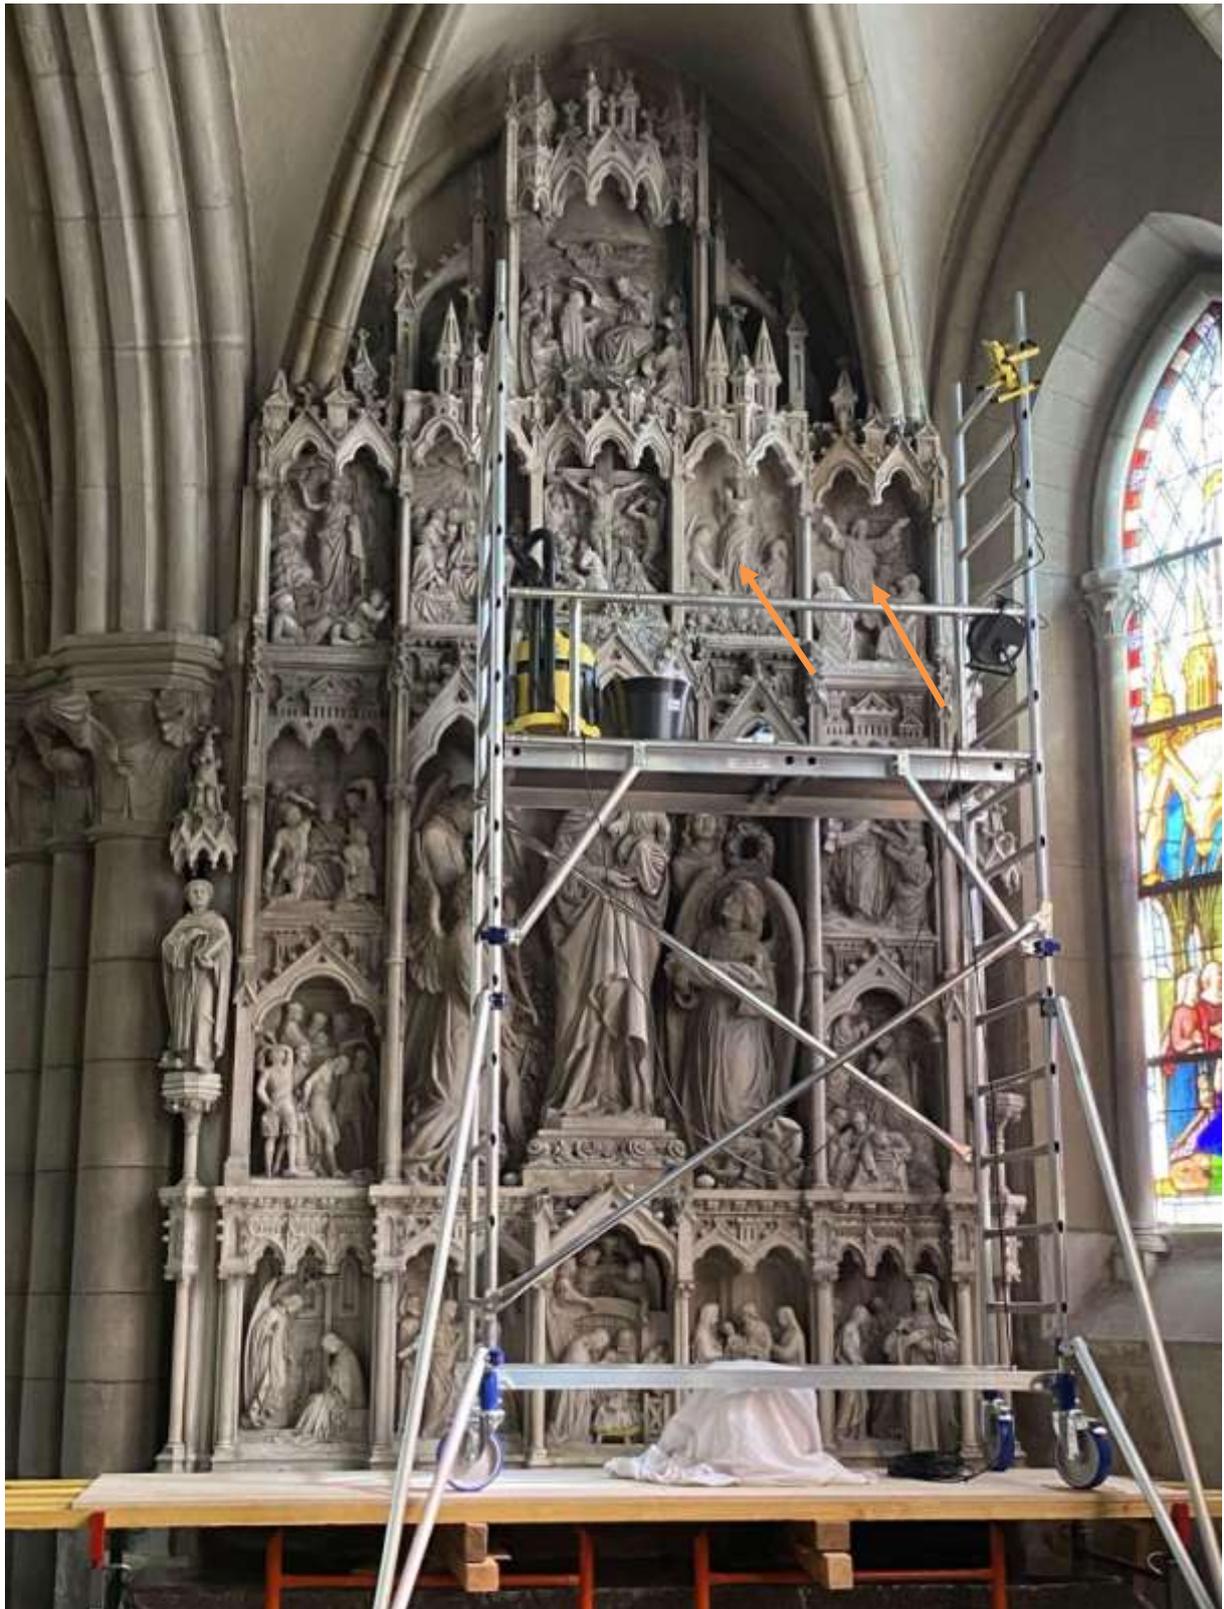
Aspect avec deux premiers bas-reliefs dépoussiérés.

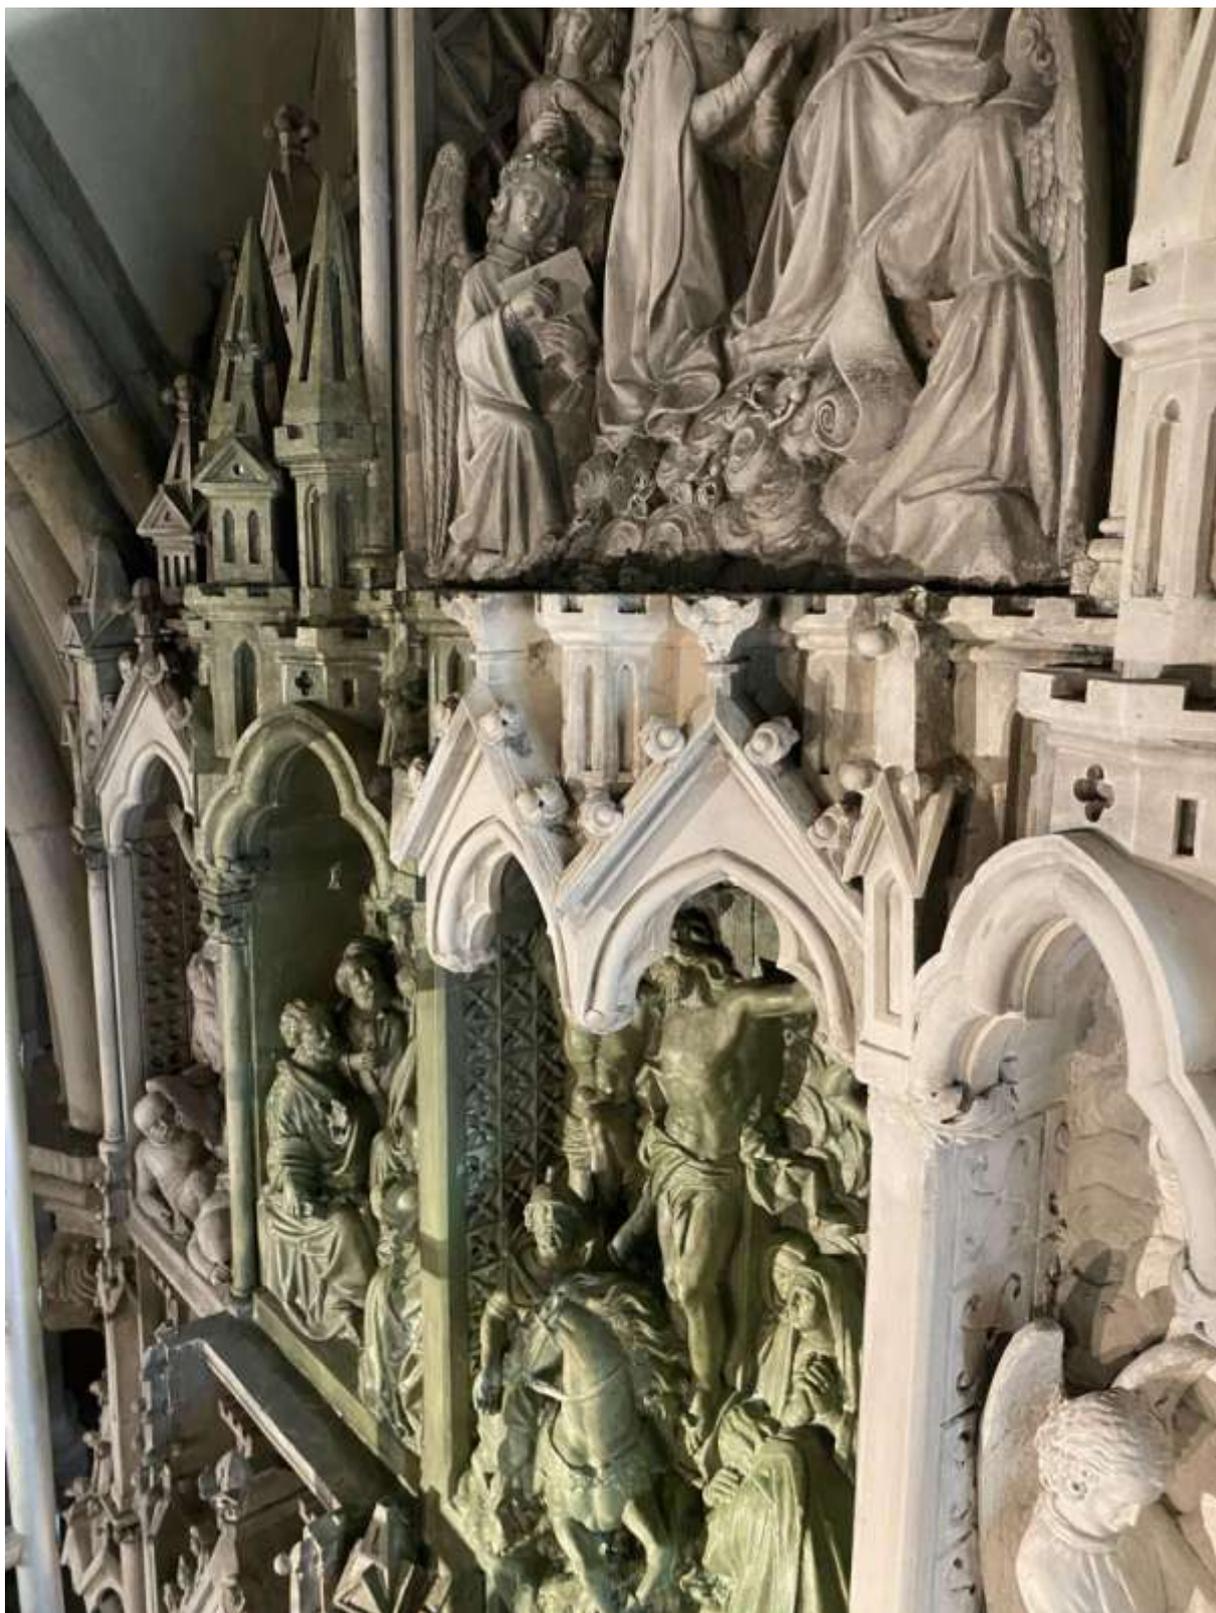
Dépoussiérage et latex (vert) en cours de séchage.

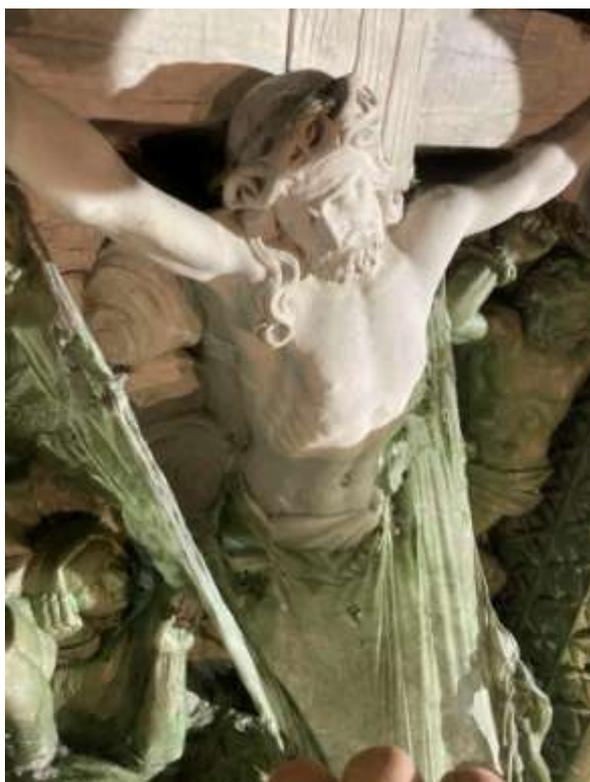
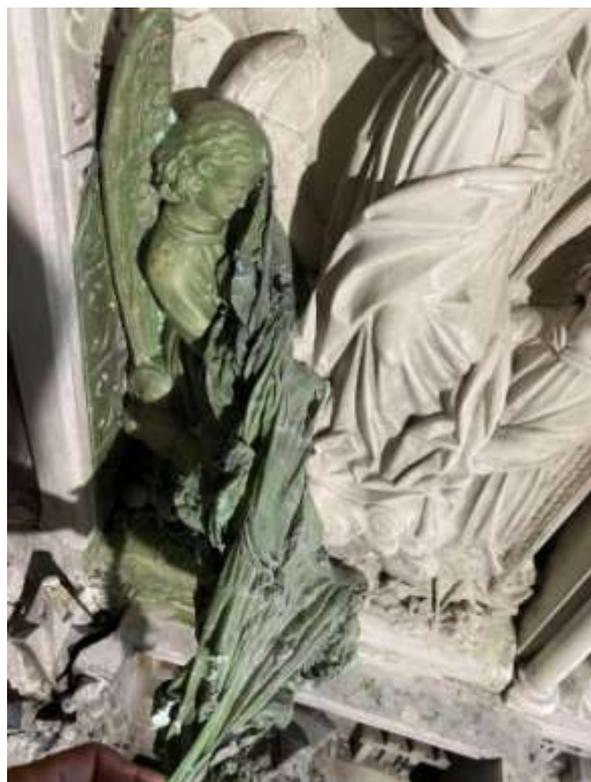
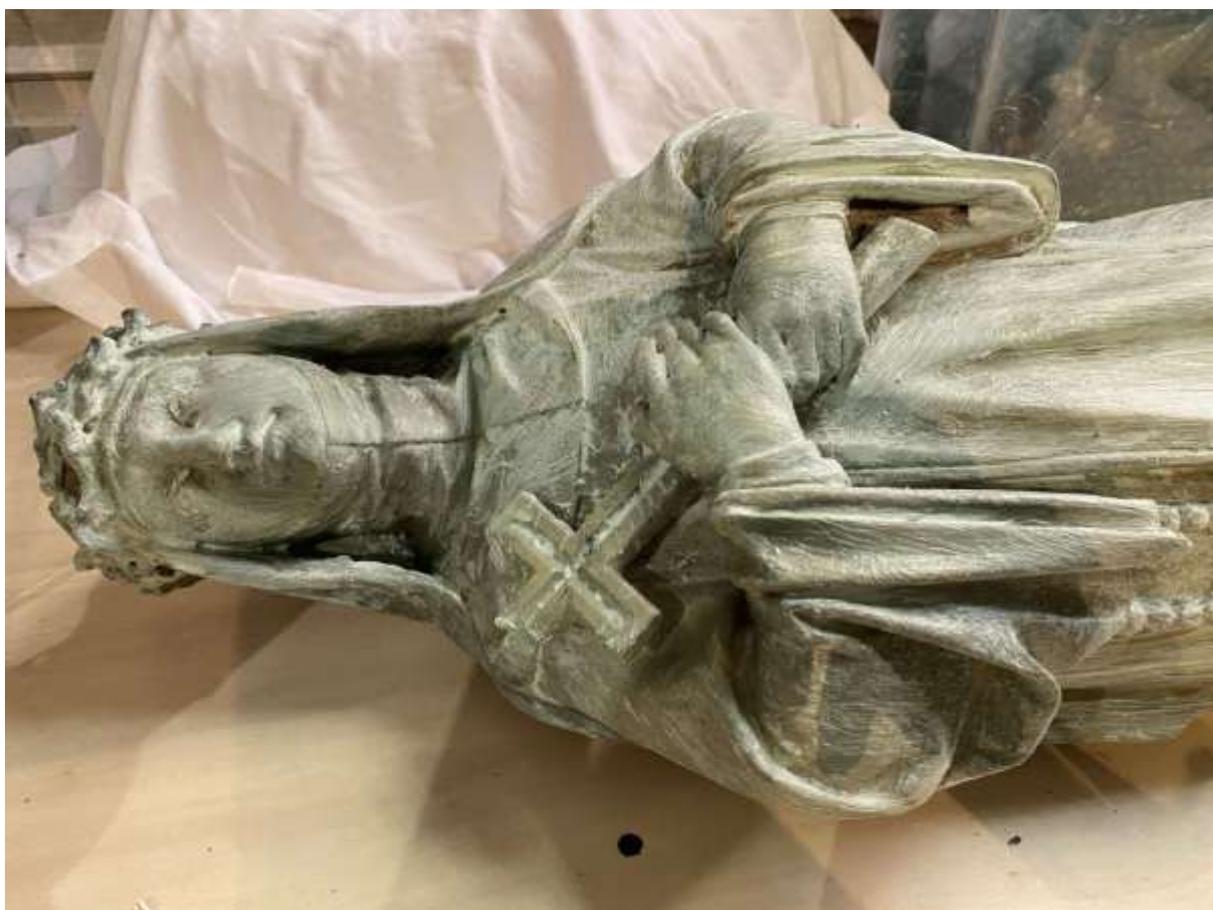
Retrait du latex par arrachement en larges parties.

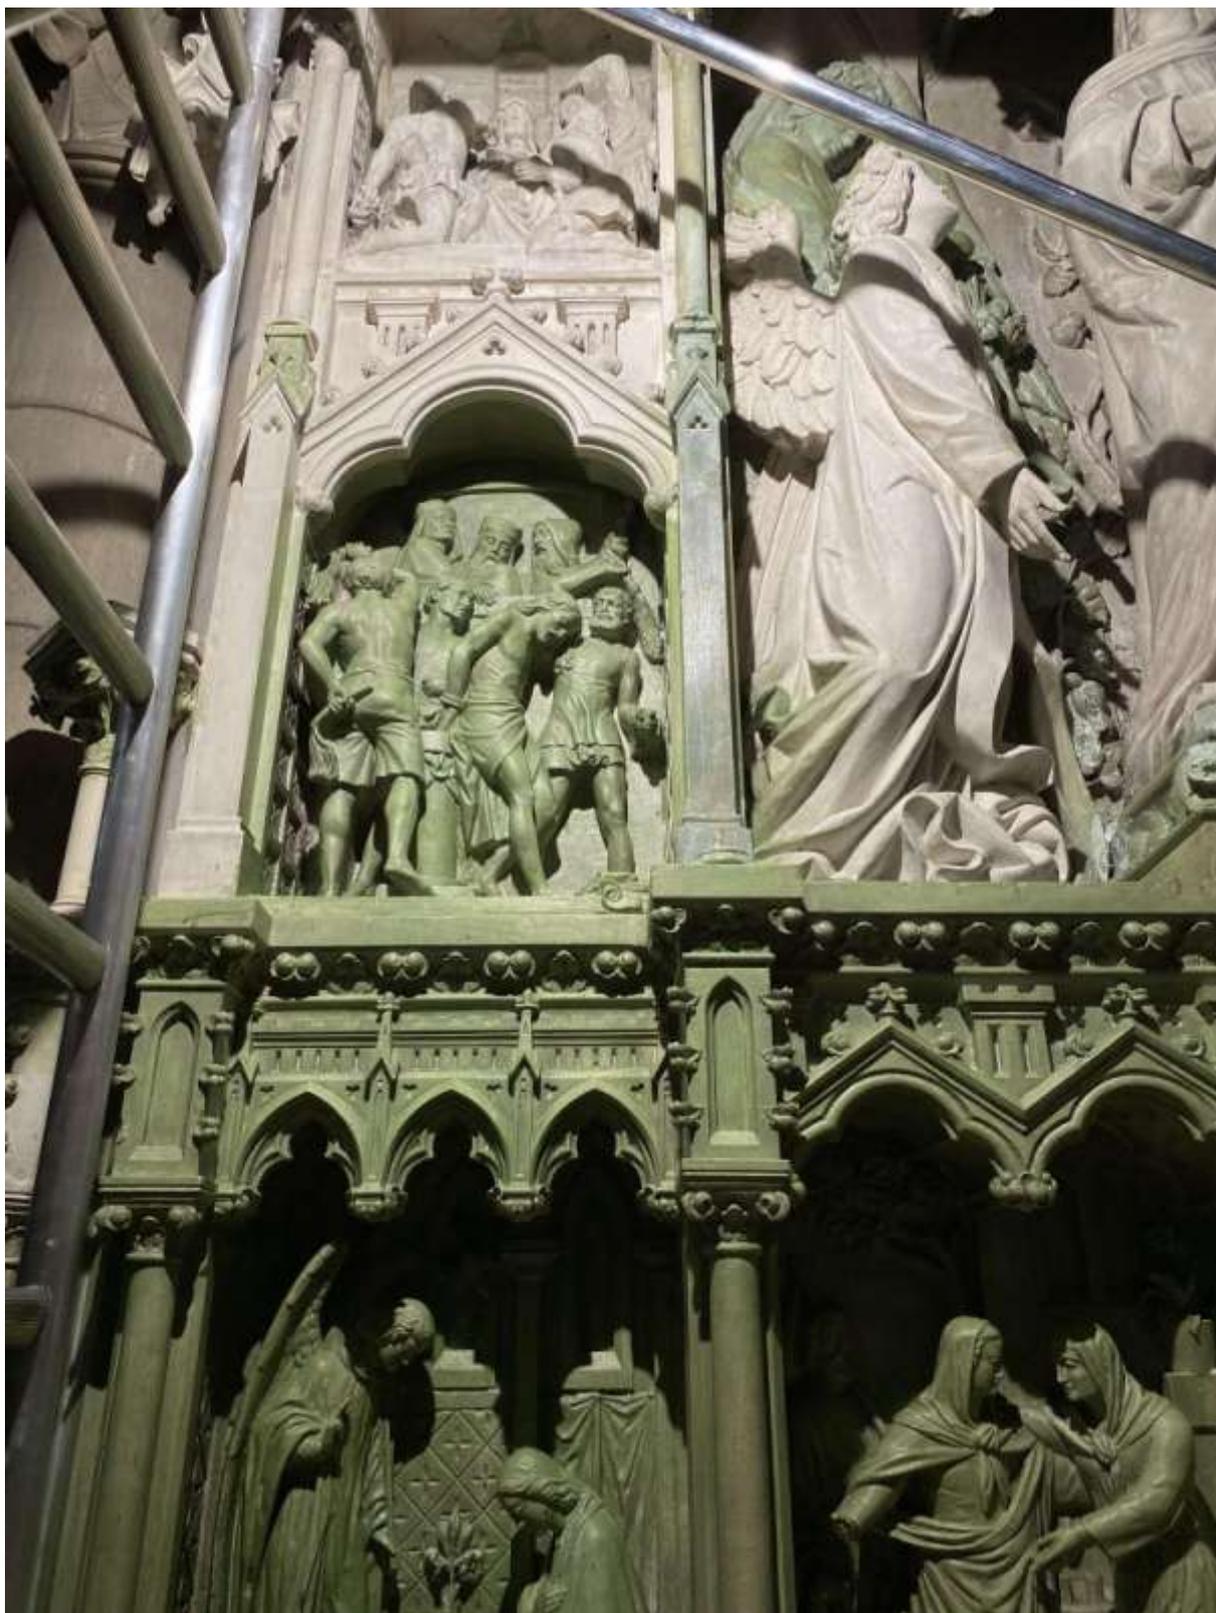
Latex appliqué, en cours de séchage.

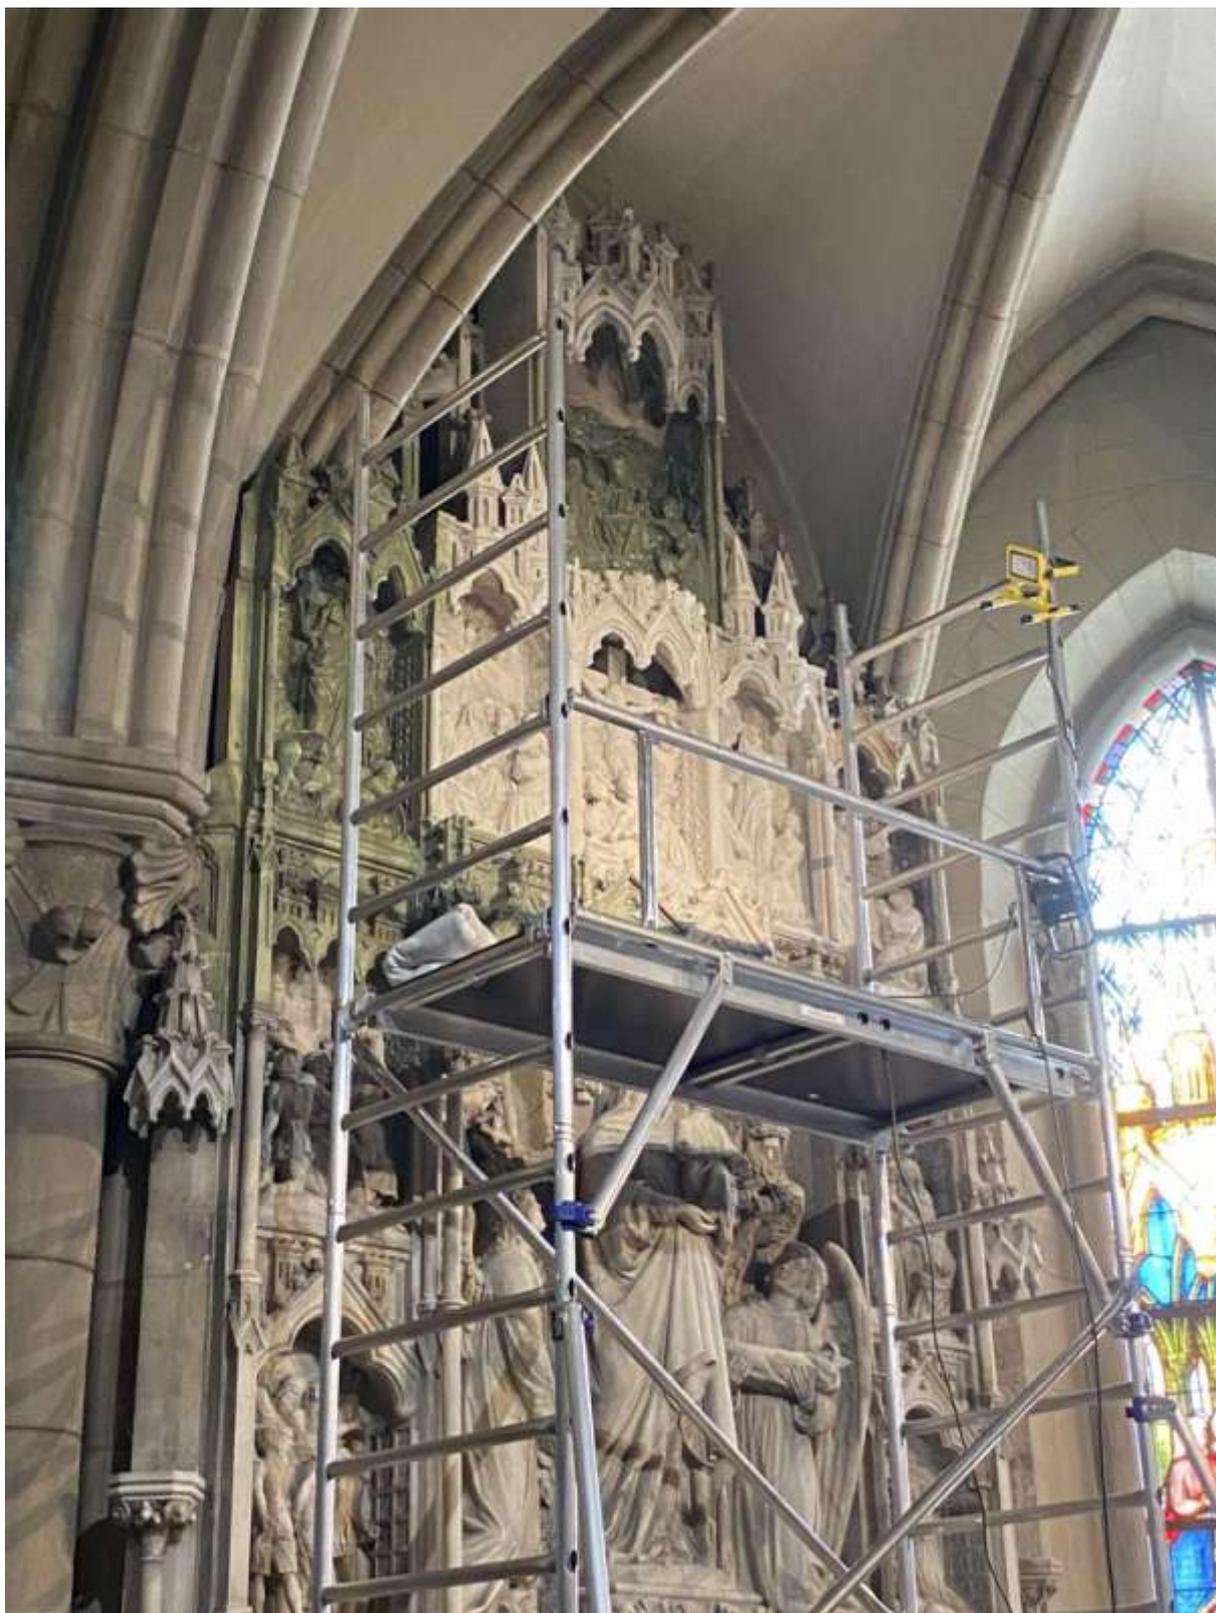
Aperçu d'une zone décrassée en contraste avec la partie basse.

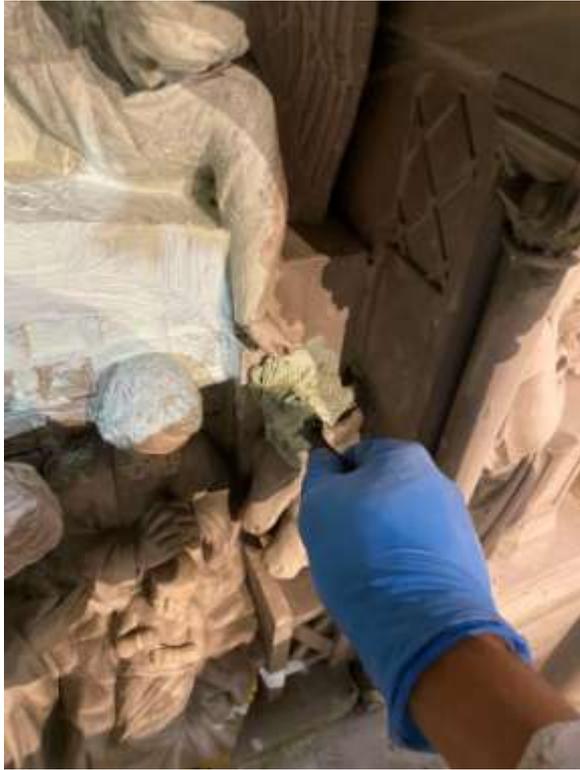
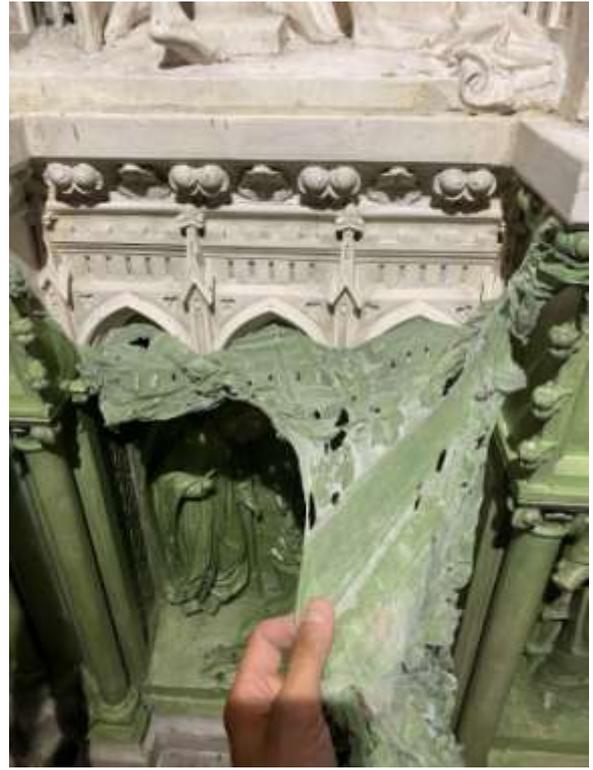
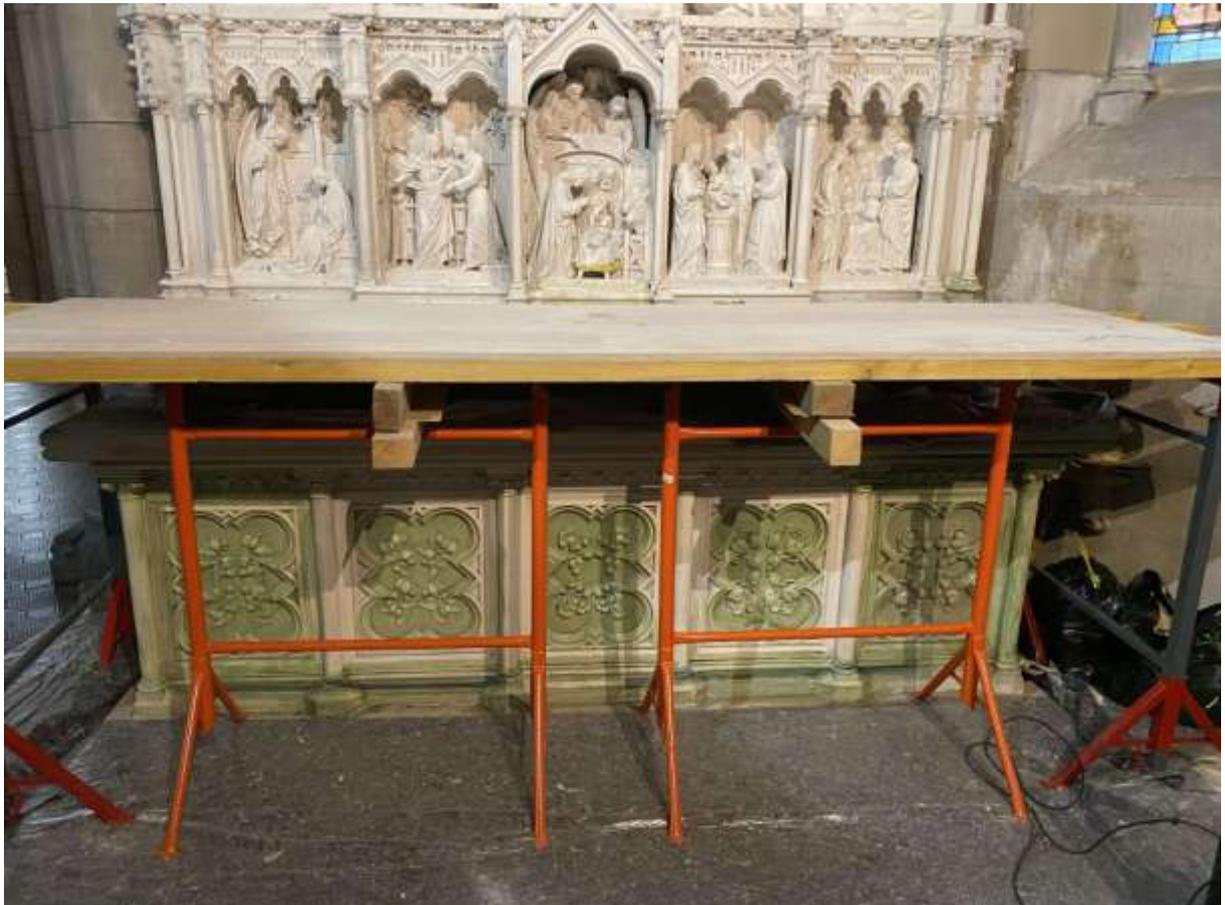
Application au pinceau et retrait du latex.

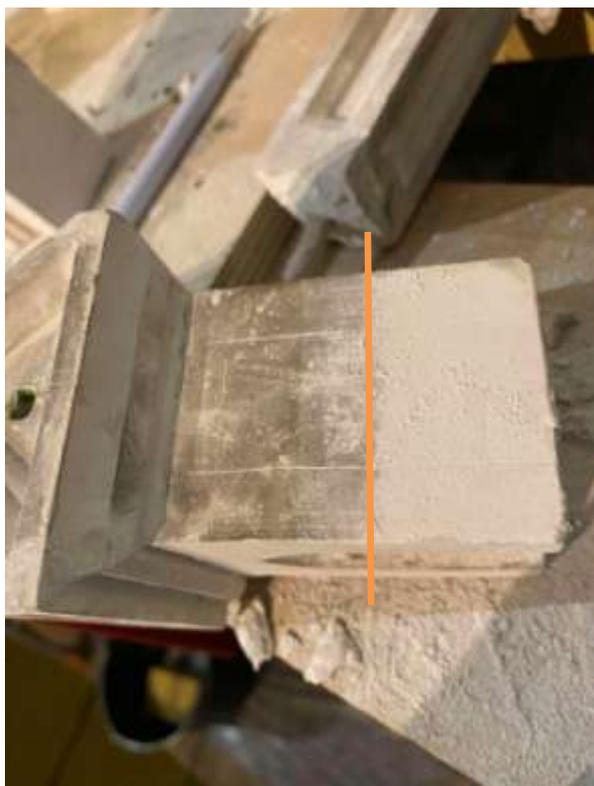
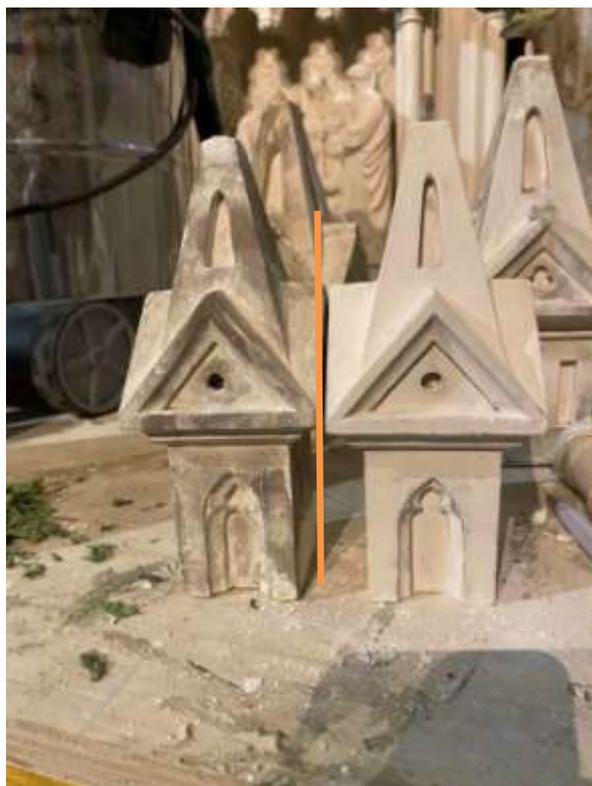
Nettoyage par abrasion au stylet de fibres de verre.

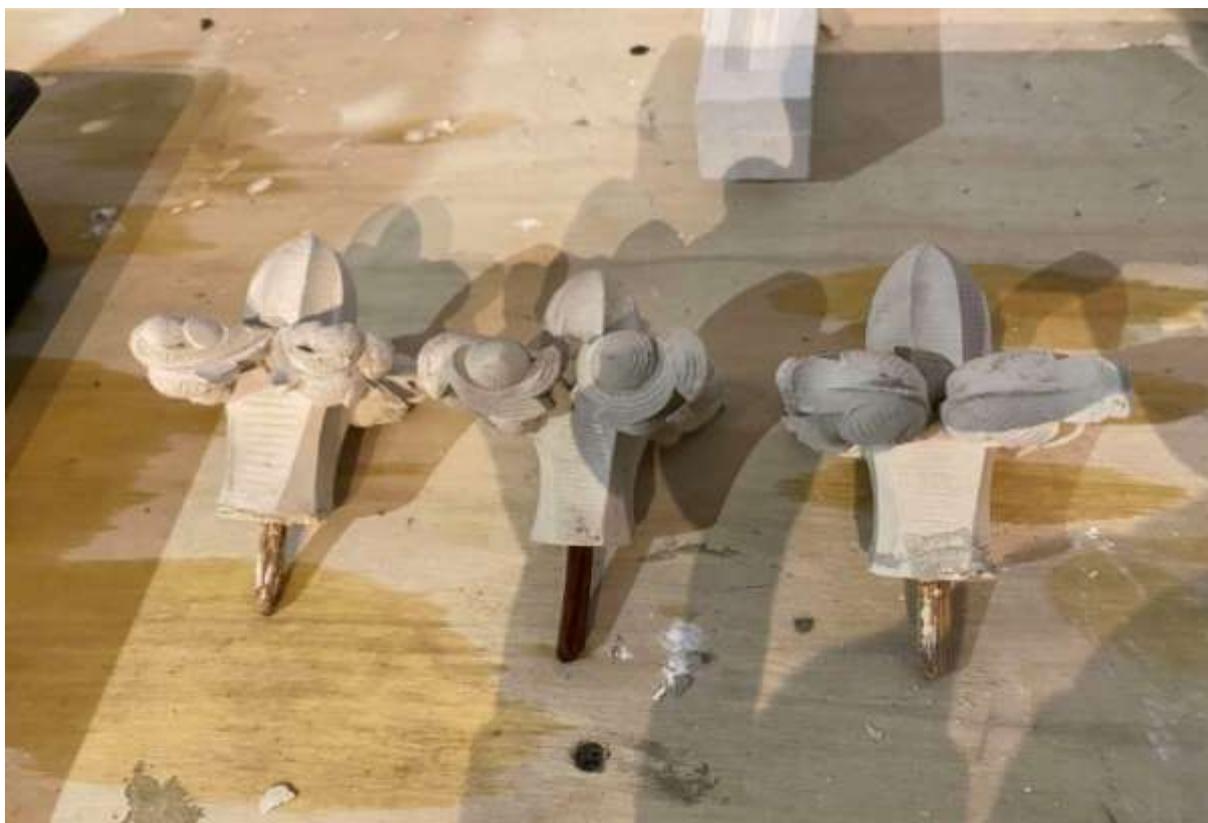
Ornements en cours d'abrasion pour le retrait des zones très encrassées

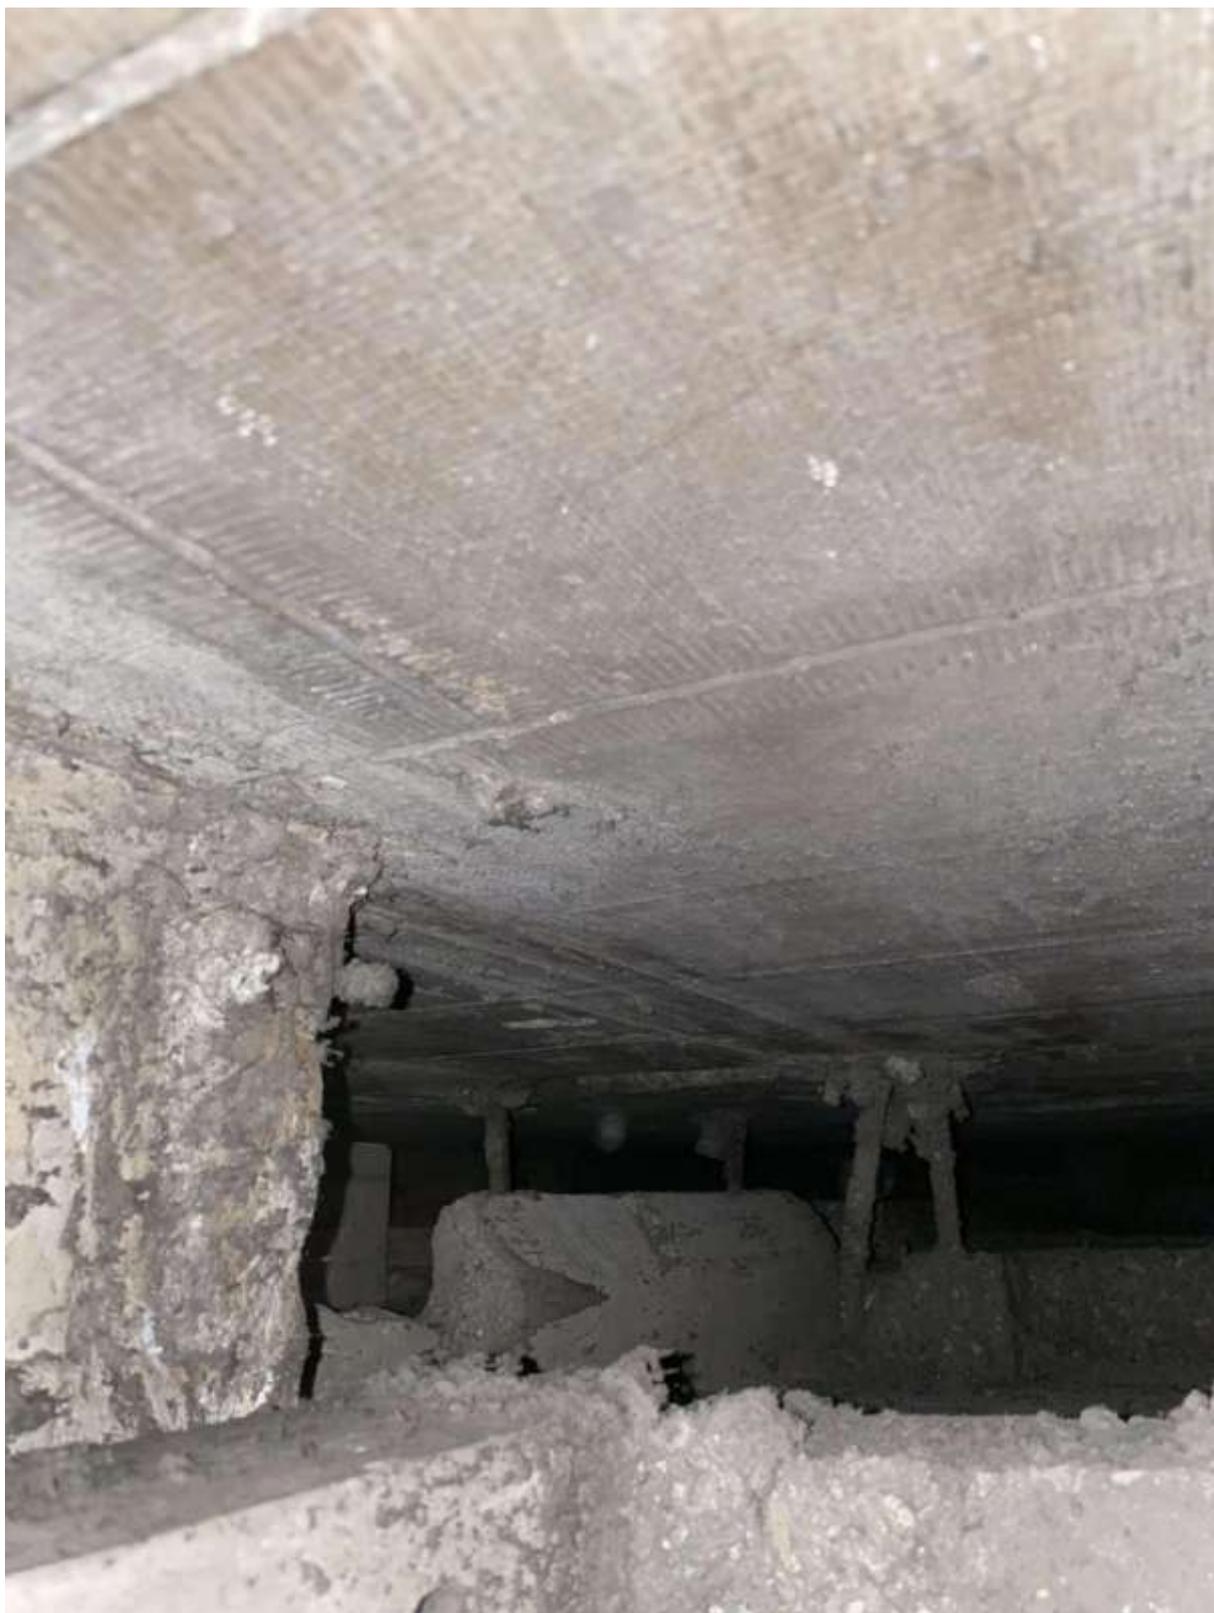
Vue de l'arrière de l'autel prise par le haut, on y voit les ferrages d'encrage au mur du retable.

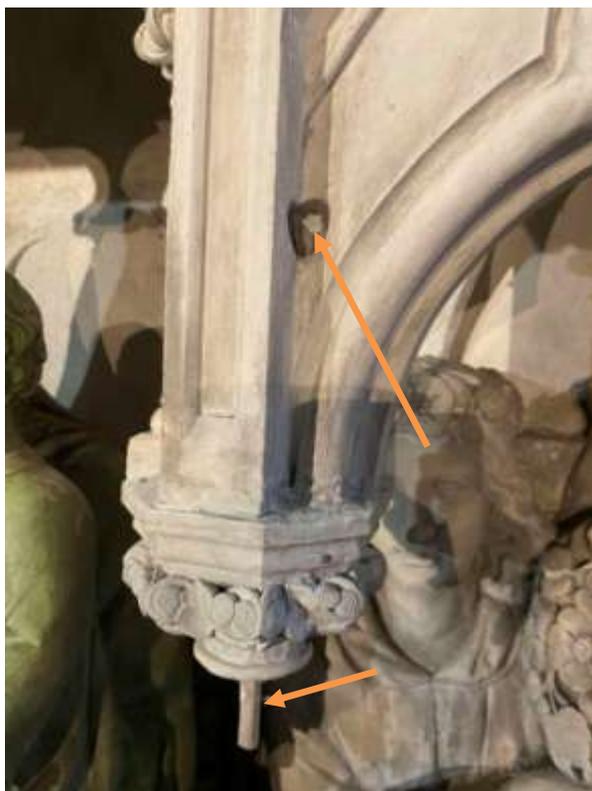
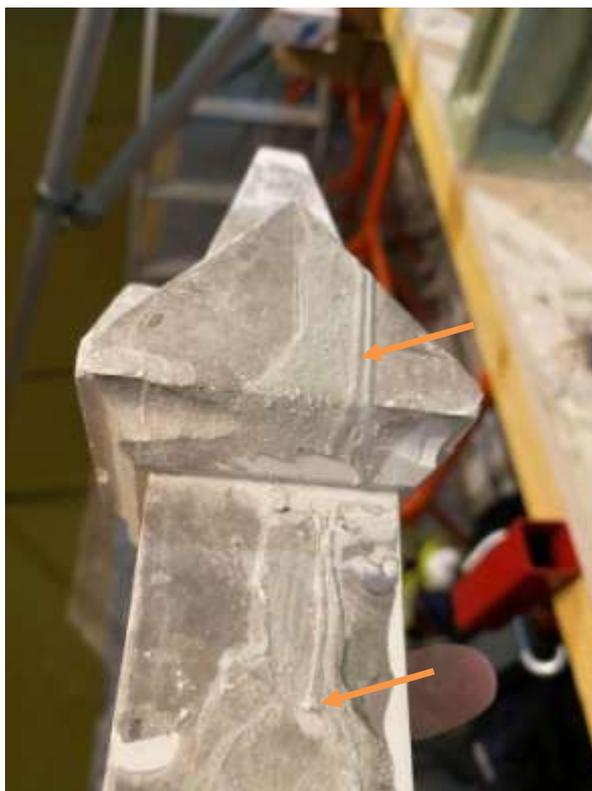
Trou de coulée avec cheville en bois, débordement de matière originale.

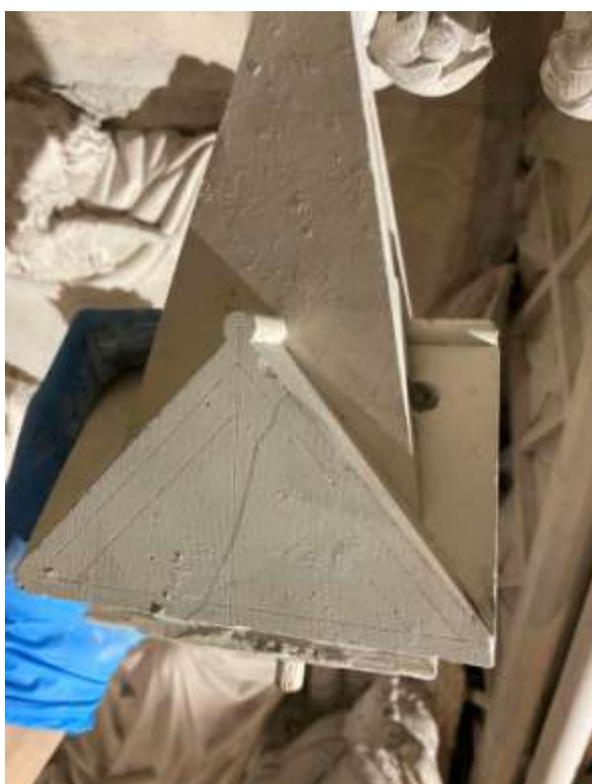
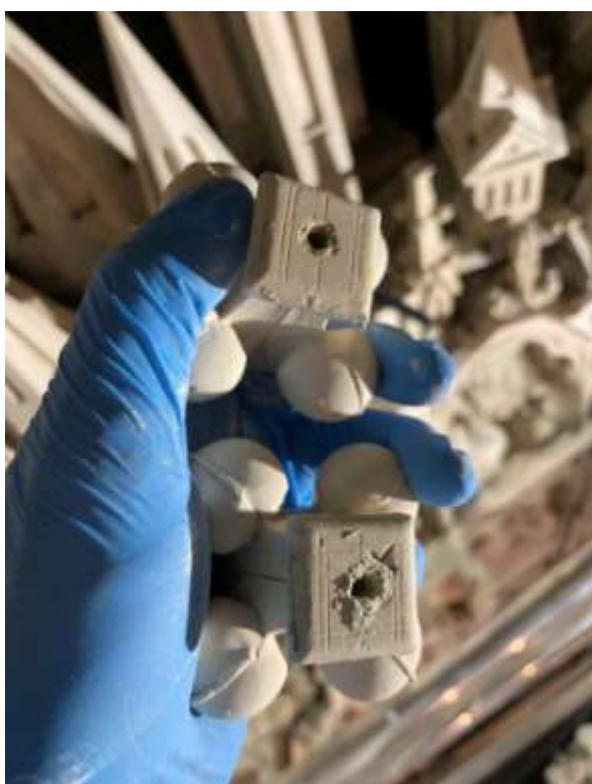
Tracés et chevillage des ornements.
