Atelier d'art Linder Stéphane

Restauration d'objets d'art

Dossier de restauration du retable de la Vierge du Rosaire, Église Saint-Étienne de Mulhouse.

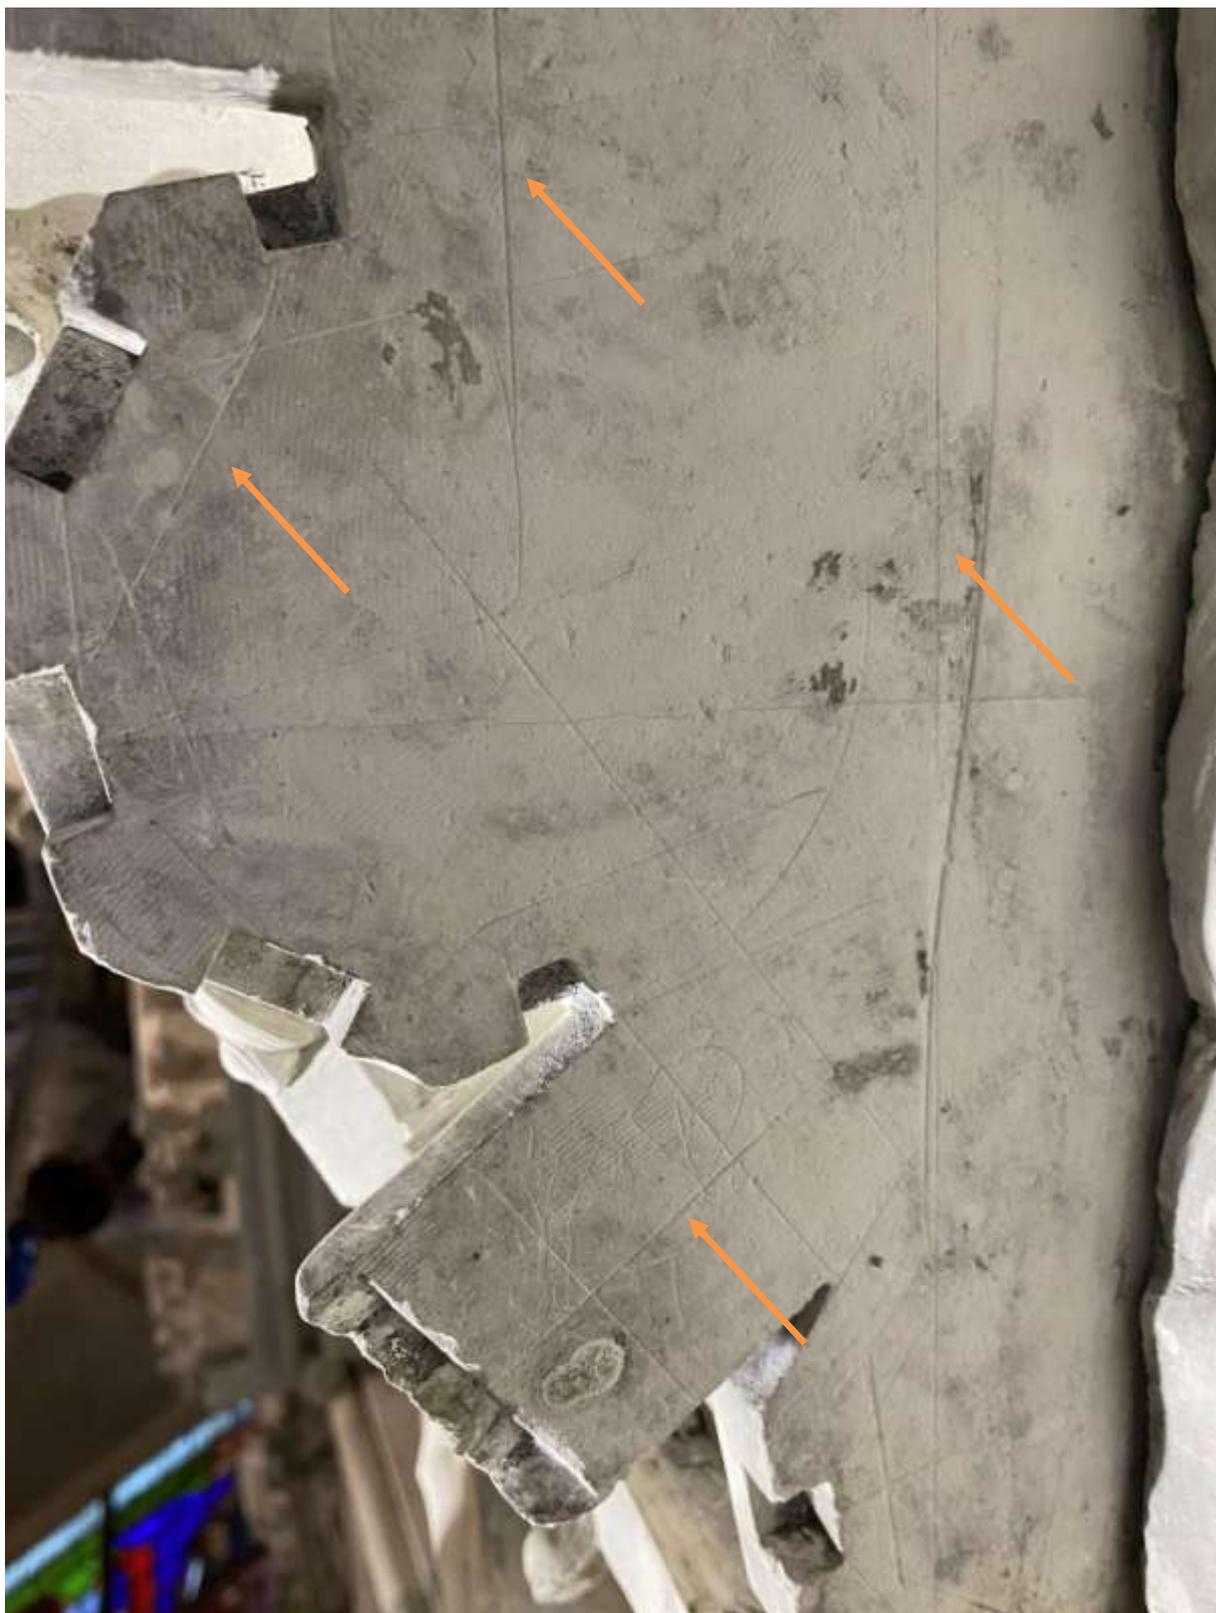
Tracés de construction et de positionnement des décors.

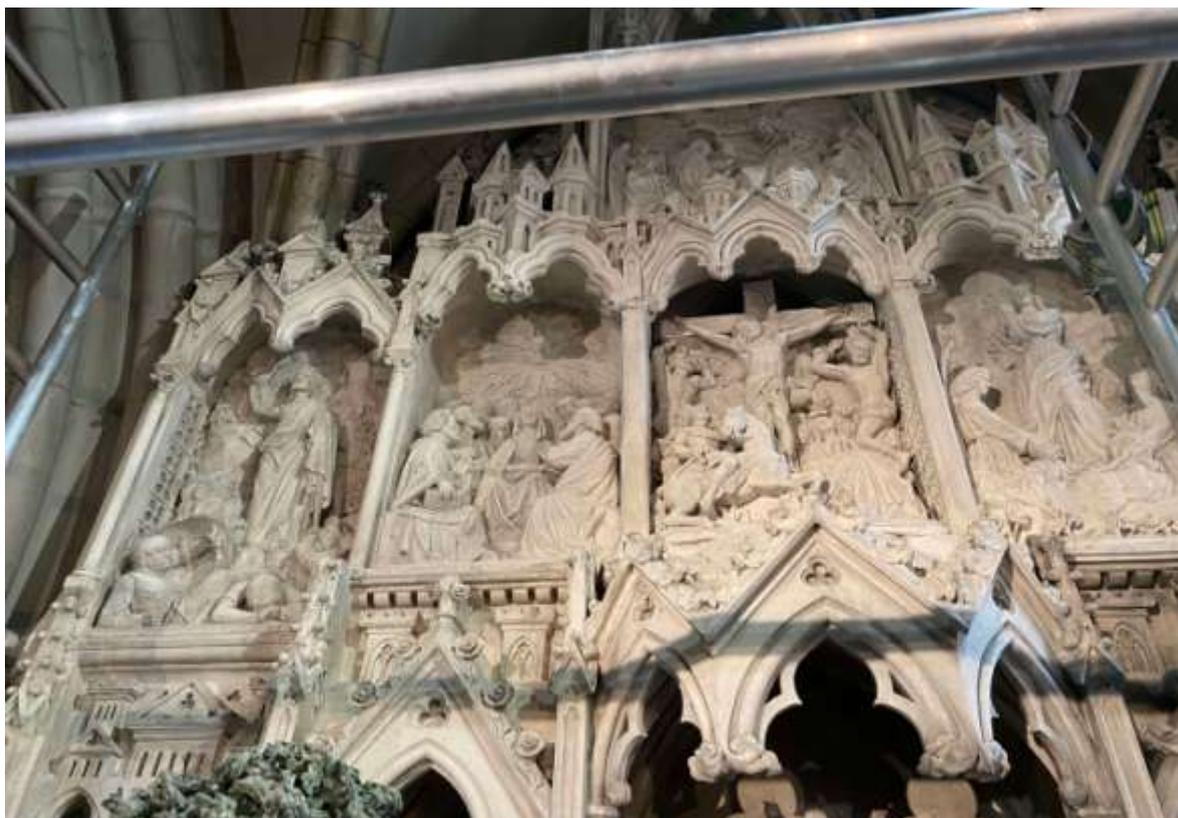
Partie supérieur retouchée.

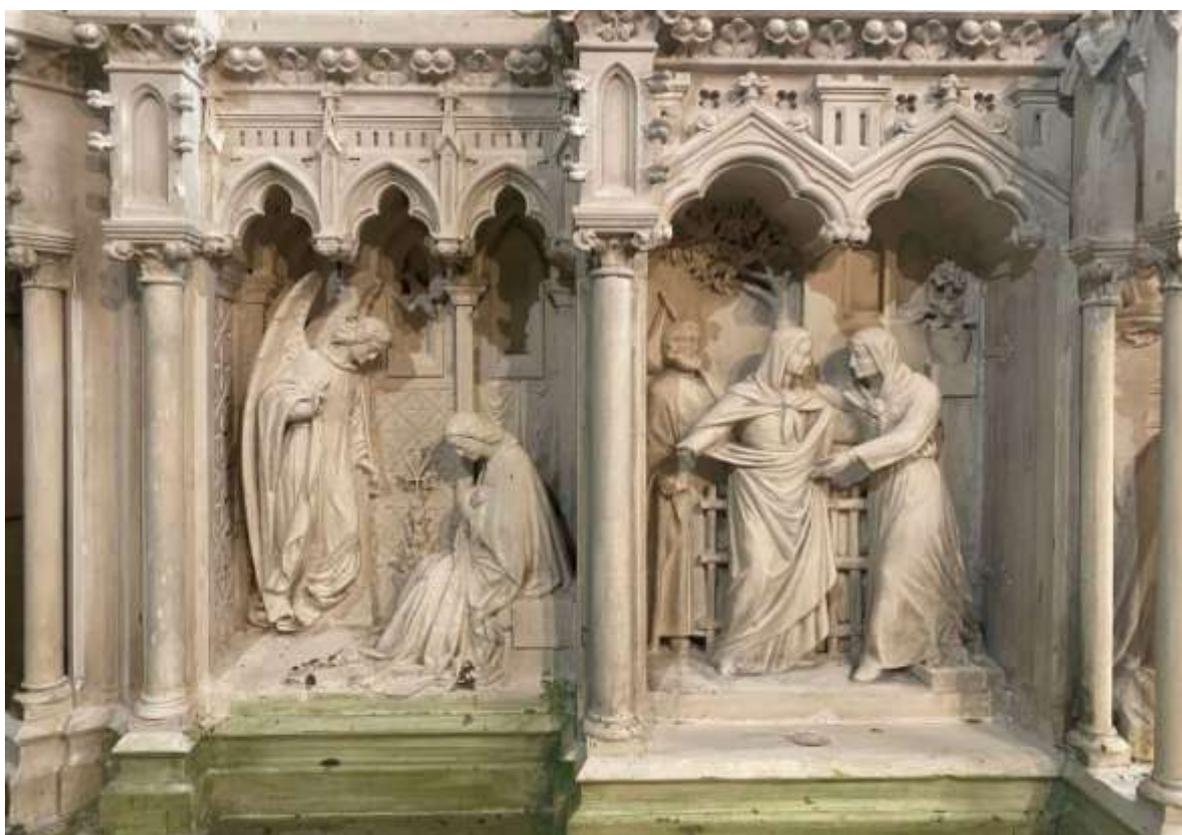
Des projections de cire sont présentes en partie basse sur les reliefs au dessus du gradin. Une tentative de mise en couleur est visible sur le relief de la nativité dont il reste du jaune en partie effacé.

Partie inférieure avant retouche, en cours de retrait des taches de cire.

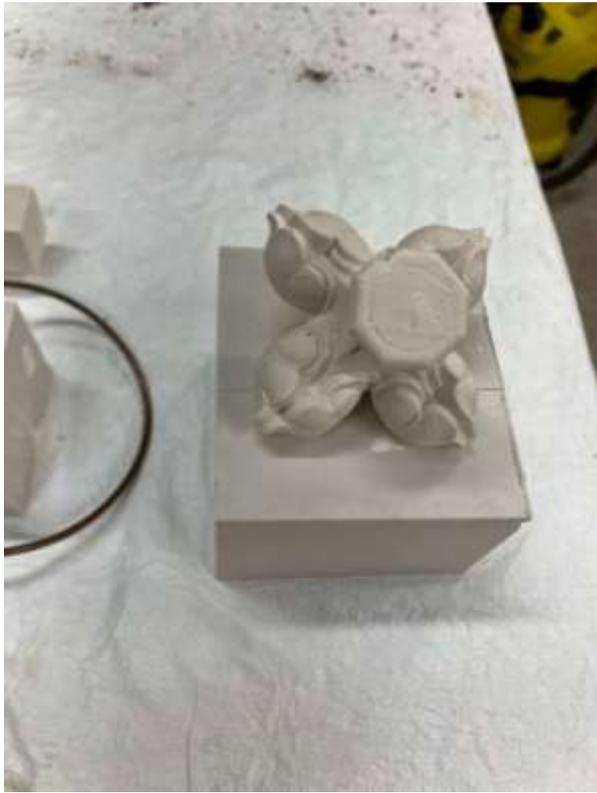
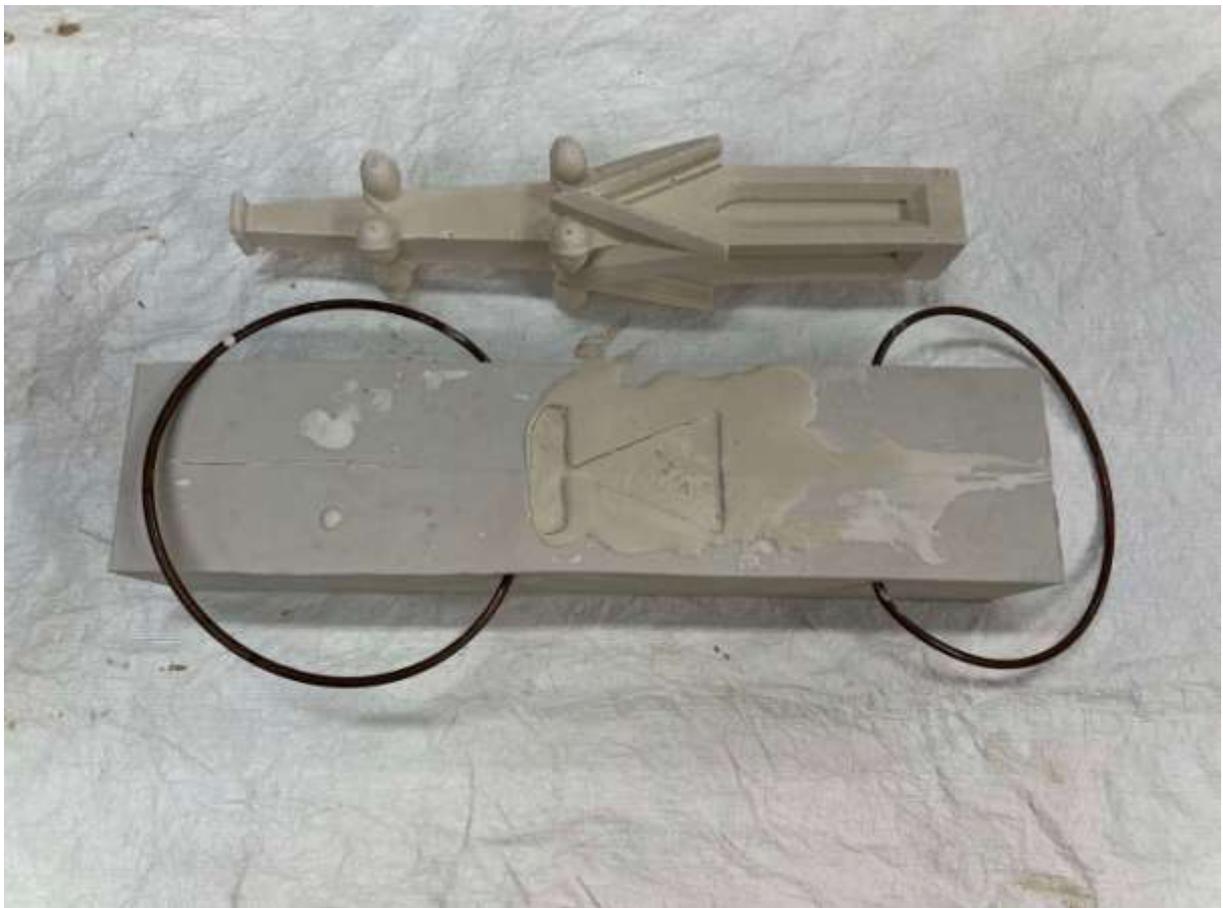
Tirage des ornements manquant en copie moulée à l'identique.

Le nettoyage a révélé tout le détail des moulages et le soin pris à la réalisation des combinaisons d'ornements. Quelques éléments importants de décors étaient manquants et ont été moulés puis tirés en plâtre dur pour compléter les zones où la lisibilité de l'œuvre l'exigeait. Le décor fonctionnant dans une certaine symétrie, tous les ornements manquants ont pu être retrouvés dans des zones intactes.

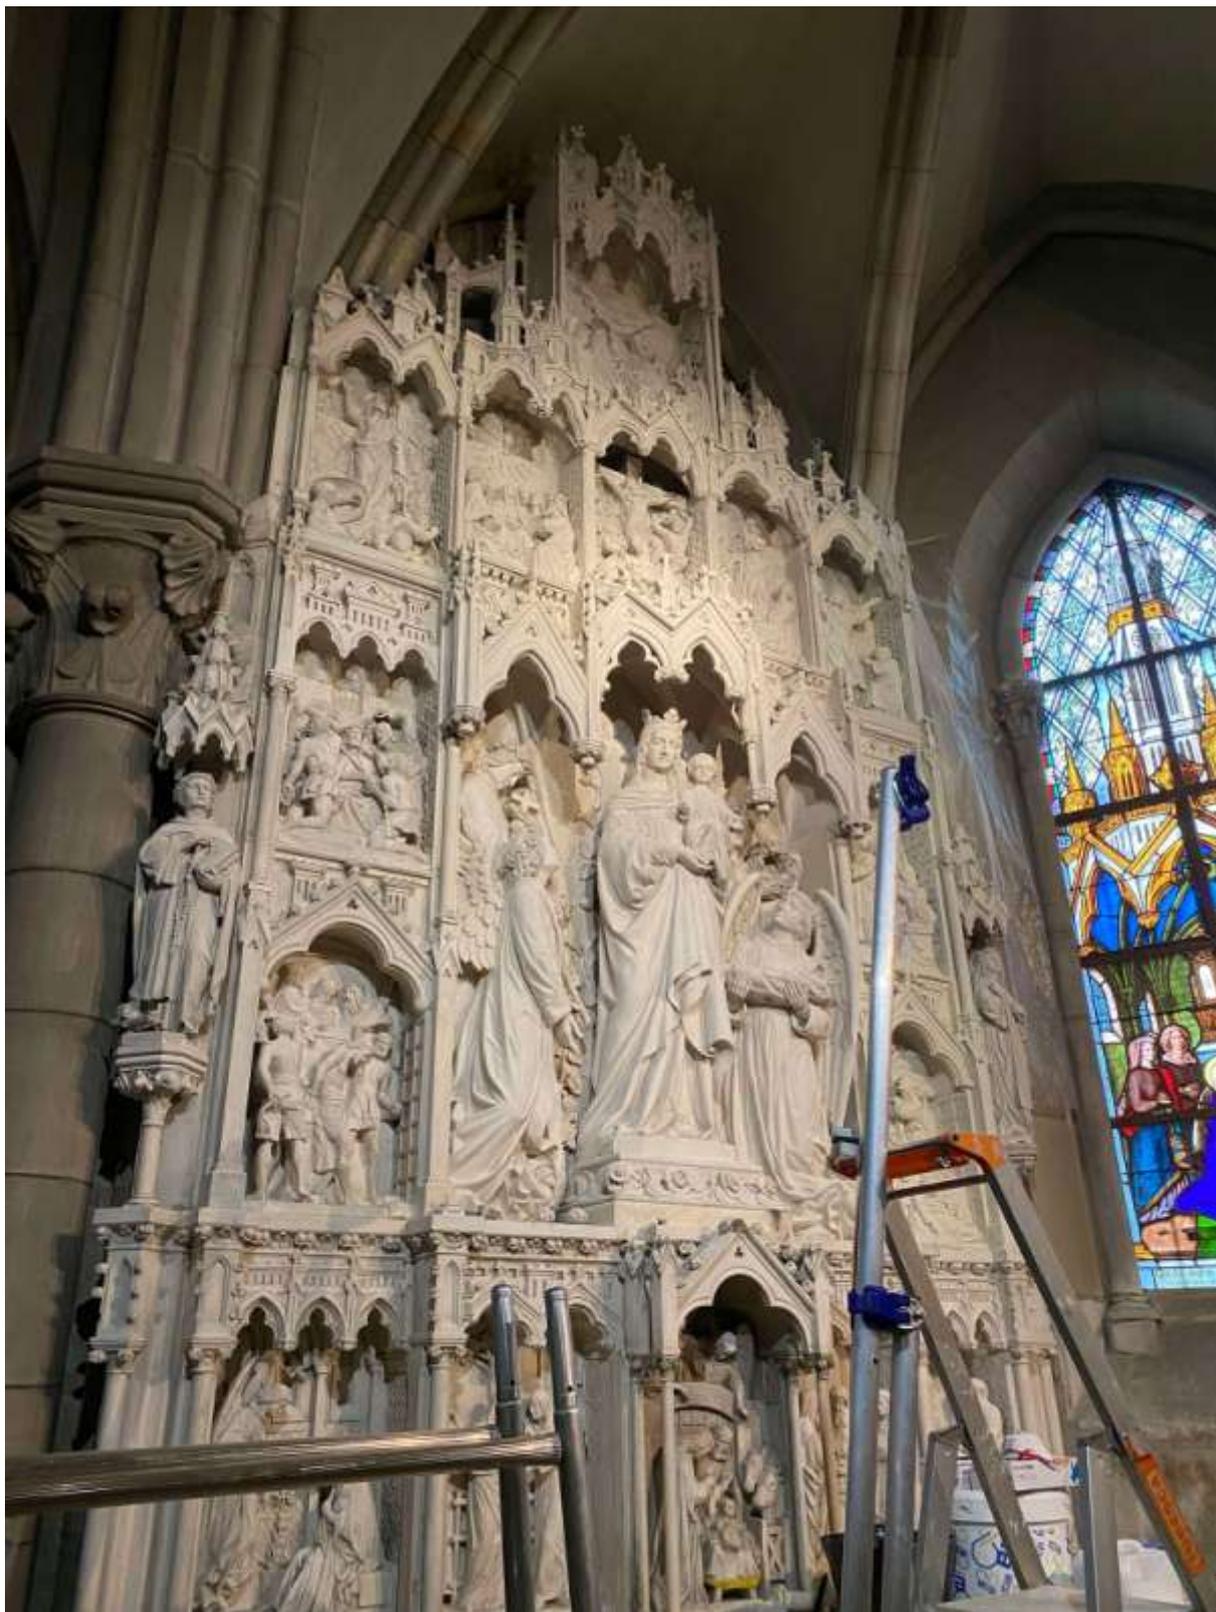
Retable retouché avec restitution des ornements importants.

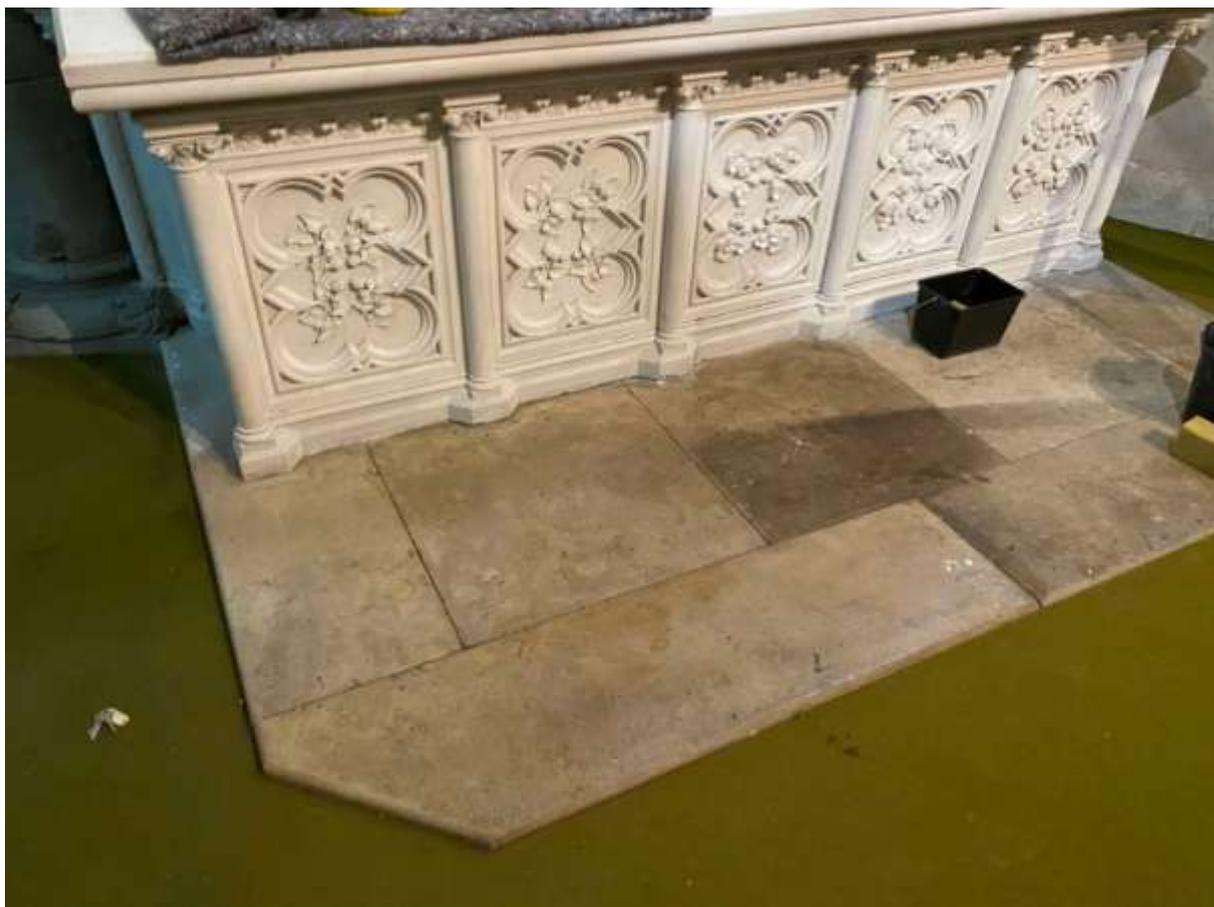
Décrassage de la marche d'autel constituée de plusieurs éléments.
