Atelier d'art Linder Stéphane

Restauration d'objets d'art

Dossier de restauration du retable de la Vierge du Rosaire, Église Saint-Étienne de Mulhouse.

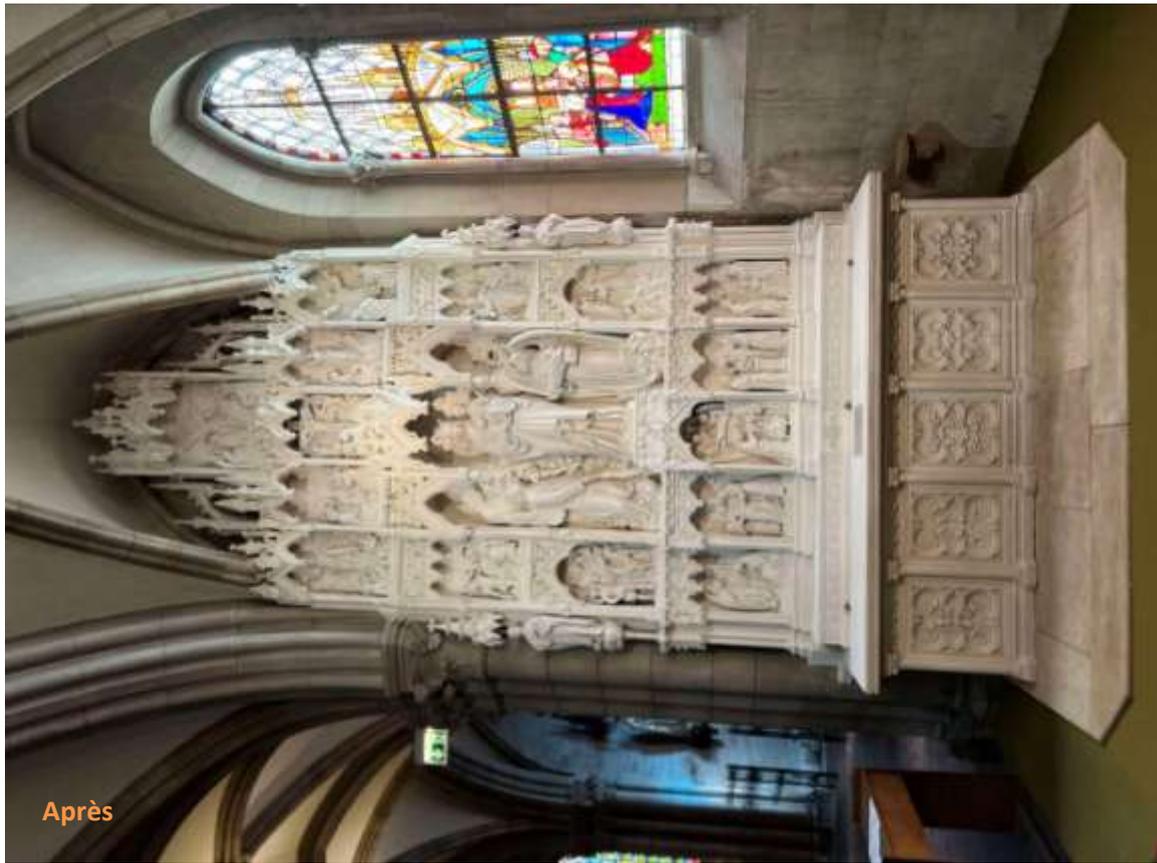
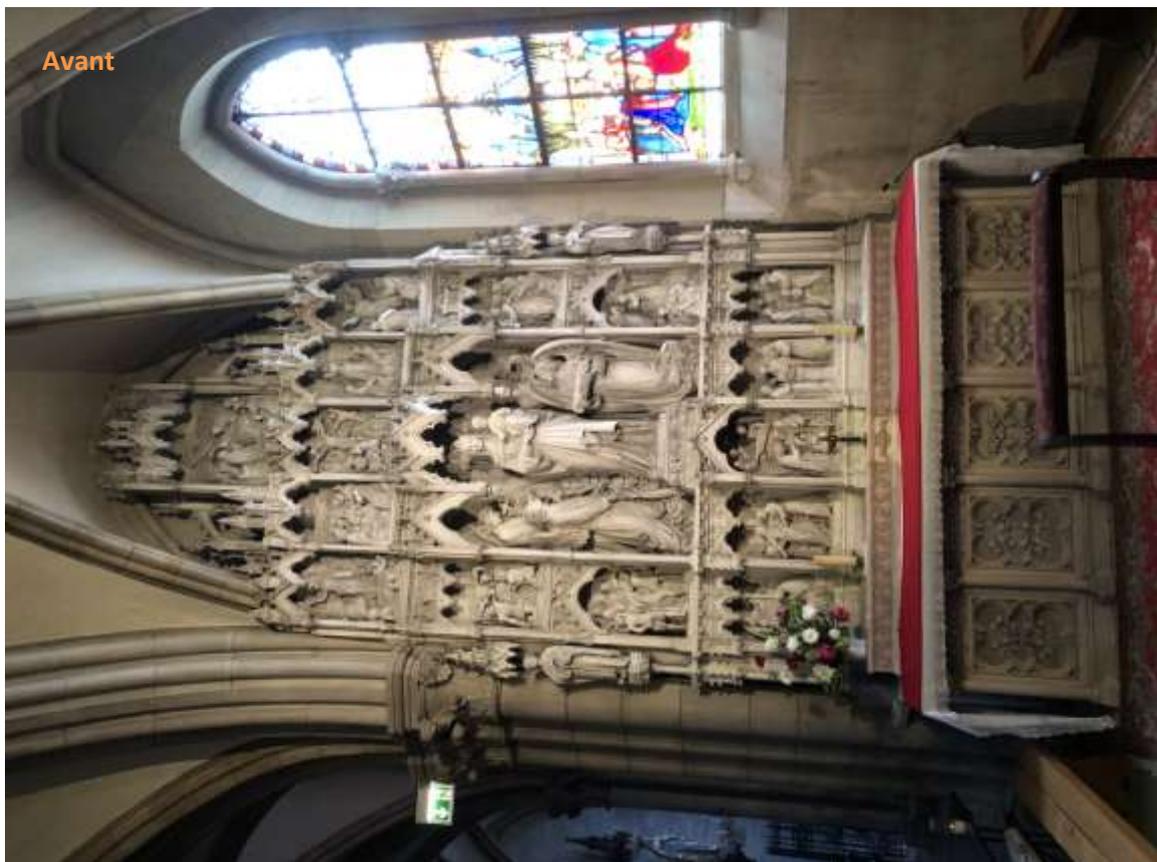
Le nettoyage a révélé tout le détail des moulages et le soin pris à la réalisation des combinaisons d'ornements. Quelques éléments importants de décors étaient manquants et ont été moulés puis tirés en plâtre dur pour compléter les zones où la lisibilité de l'œuvre l'exigeait. Le décor fonctionnant dans une certaine symétrie, tous les ornements manquants ont pu être retrouvés dans des zones intactes.

Aujourd'hui, l'ensemble du retable a retrouvé une clarté de lecture et une lumière permettant d'élancer l'autel. La lumière circule à nouveau sur les surfaces propres et claires, faisant fonctionner l'esthétique originale comme le style du retable peut l'exiger. Les jeux d'ombres et de lumière s'expriment à nouveau dans un aspect proche de celui d'origine.
